Objet Opérations de réparation effectuées lors de la fabrication des  
couvercles de cuve du parc en exploitation – Eléments  
complémentaires

**TITRE : Réparations et interventions en fabrication sur les beurrages des soudures d'adaptateurs des couvercles du parc en exploitation**

EDESFR113965	A	/
--------------	---	---

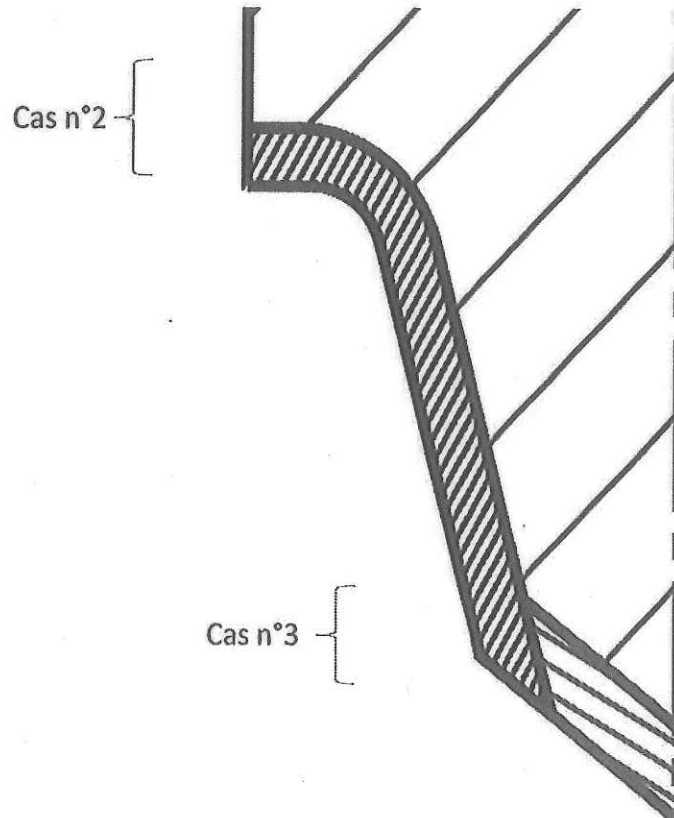
Figure 1 : Zones concernées par les interventions sur le beurrage

- Cas n°1 : Aucune intervention sur les beurrages des soudures d'adaptateur
- Cas n°2 : Reprises légères par usinage ou par meulage, au niveau de l'alésage, sans rechargement
- Cas n°3 : Reprise par meulage des beurrages avant soudage, au droit du revêtement, sans rechargement

Dans tous ces cas, seules des opérations de ré-usinage et ou de micro-meulage ont été faites, au niveau de l'alésage (figure 1). Ces opérations n'ont pas conduit à réaliser des rechargements.

Dans le cas du couvercle DP05 de Belleville 2, le plan qualité de l'étape « soudage des adaptateurs » montre que 26 beurrages ont été repris en partie haute (au droit du revêtement), après emmanchement des adaptateurs, pour des raisons d'accessibilité de la soudure.

La note MC/FNM 96.262, décrivant cette opération, demande de vérifier que les exigences d'épaisseur de beurrage sont satisfaites.

Cette opération de reprise des meulages du beurrage, en partie haute, au droit du revêtement a été suivie par les métallurgistes d'EFF et a été tracée dans le plan qualité (contrôles visuel, dimensionnel et ressuage conforme).
